## **Gemeinde Hallwil**

### **Bericht**

#### **Sanierung Gemeinschaftsleitung: Hallwil / Dürrenäsch**

KS182 bis KS H27 Gebiet Spissi

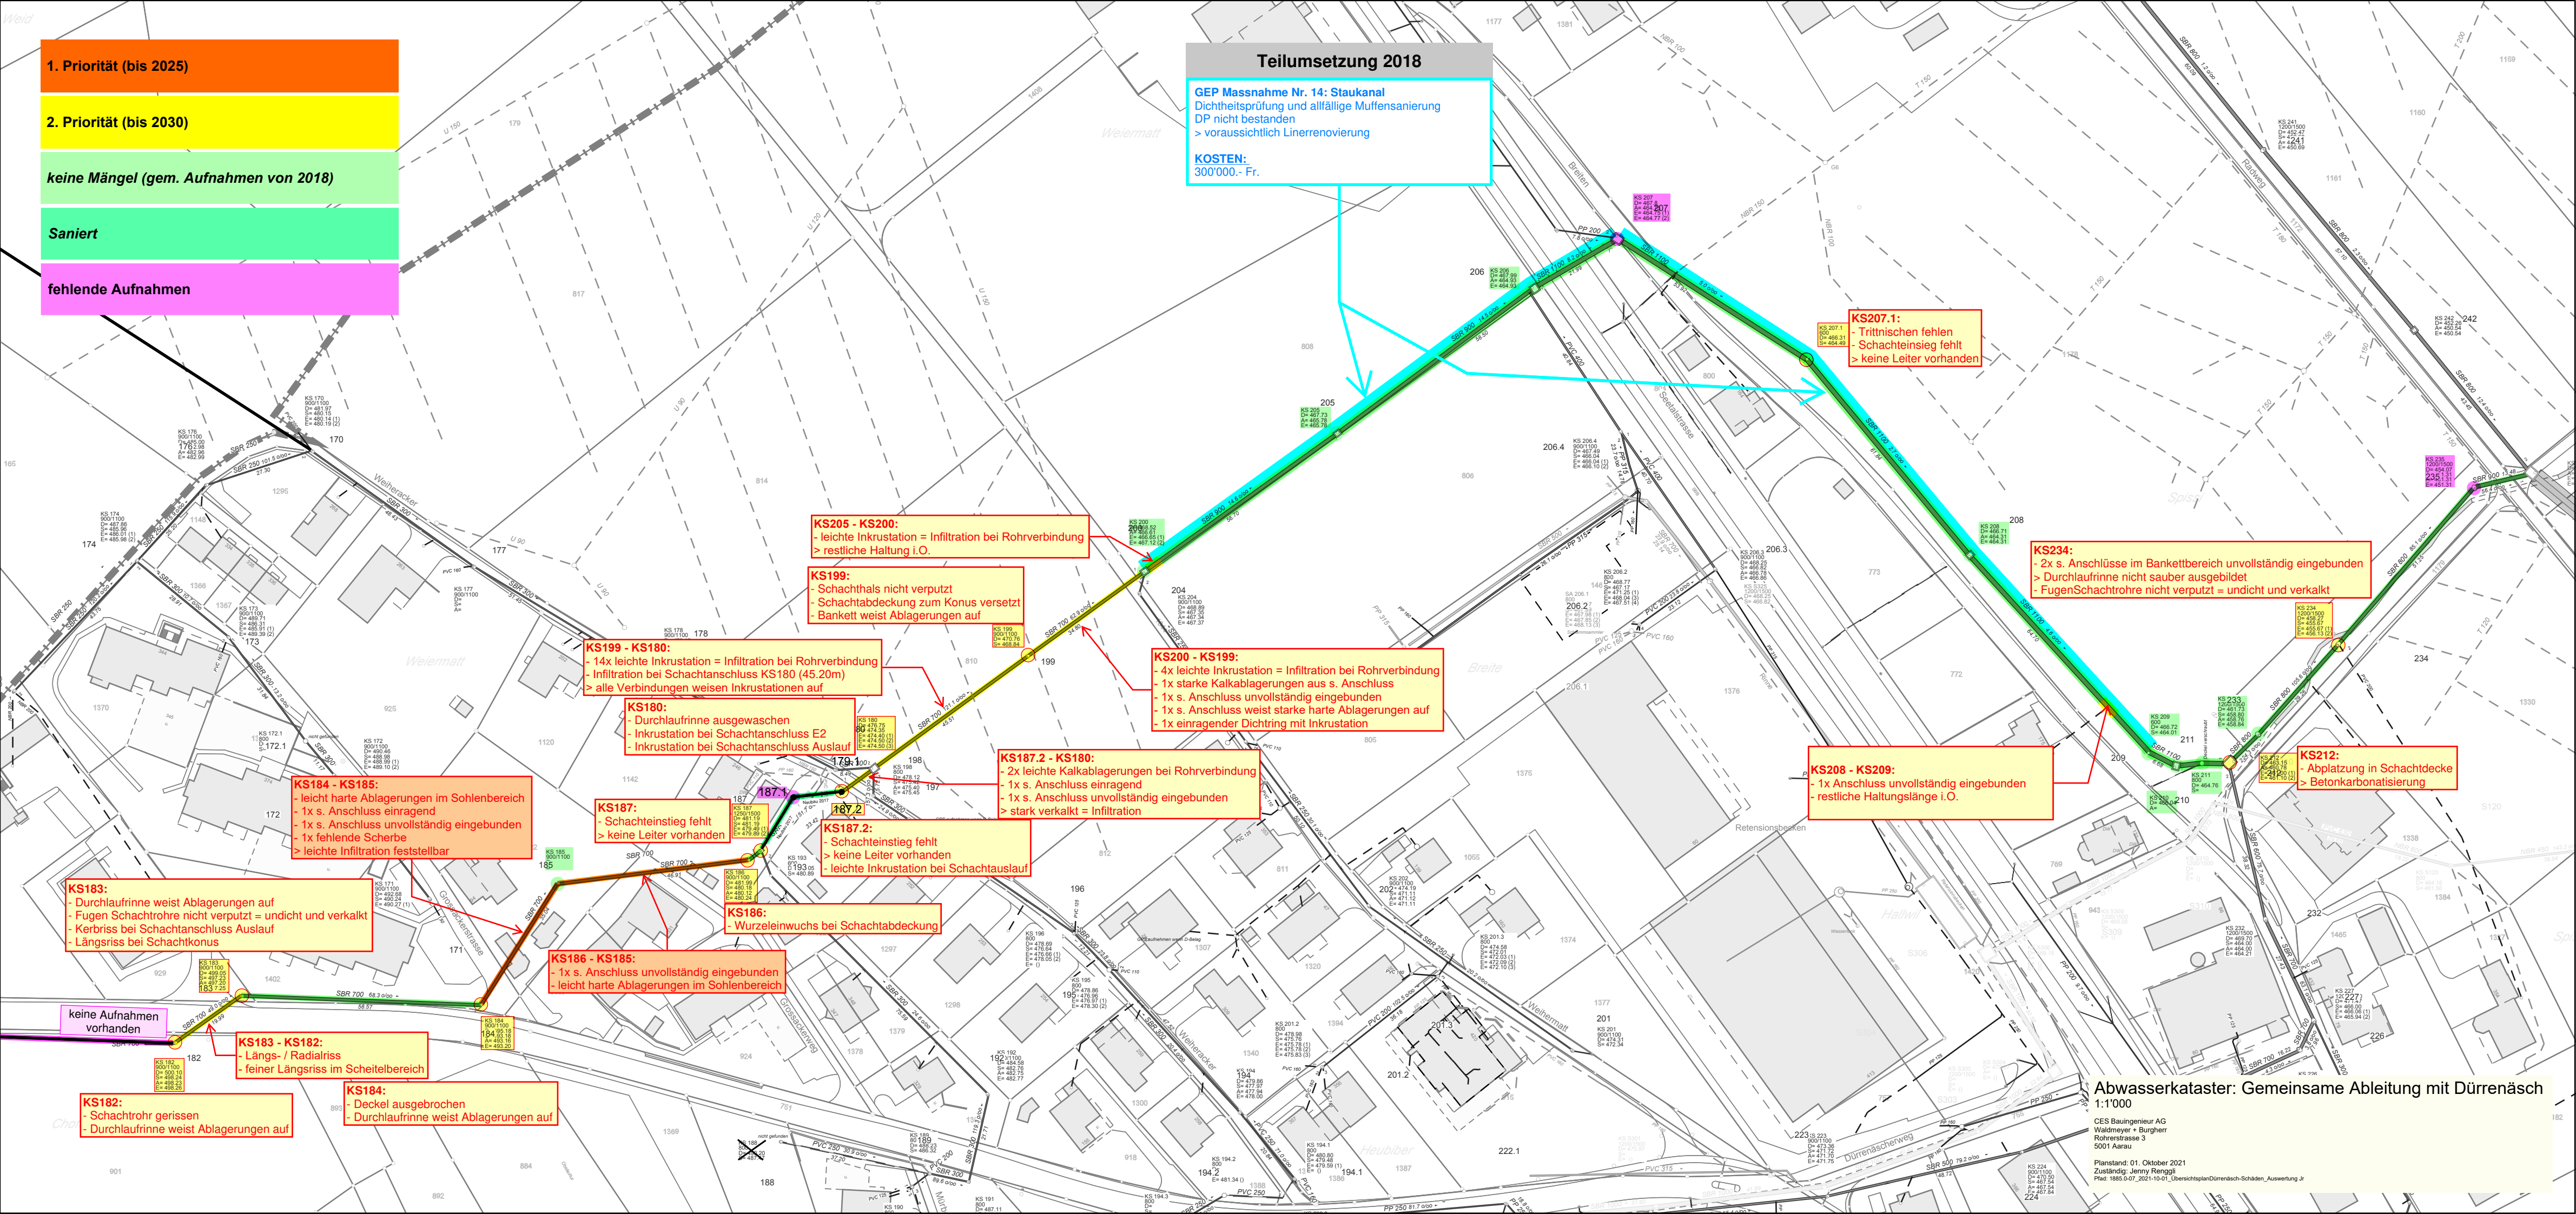
### 5.3 Übersichtsplan

**KS207.1:**  
- Trittnischen fehlen  
- Schachteinsieg fehlt  
-> keine Leiter vorhanden

**KS234:**  
- 2x s. Anschlüsse im Banktbereich unvollständig eingebunden  
-> Durchlaufrinne nicht sauber ausgebildet  
- Fugen/Schachtröhre nicht verputzt = undicht und verkalkt

**KS212:**  
- Abplatzung in Schachtdecke  
-> Betonkarbonatisierung

**KS208 - KS209:**  
- 1x Anschluss unvollständig eingebunden  
- restliche Haltungslänge i.O.

**KS200 - KS199:**  
- 4x leichte Inkrustation = Infiltration bei Rohrverbindung  
- 1x starke Kalkablagerungen aus s. Anschluss  
- 1x s. Anschluss unvollständig eingebunden  
- 1x s. Anschluss weist starke harte Ablagerungen auf  
- 1x einragender Dichtung mit Inkrustation

**KS205 - KS200:**  
- leichte Inkrustation = Infiltration bei Rohrverbindung  
-> restliche Haltung i.O.

**KS199:**  
- Schachthals nicht verputzt  
- Schachtabdeckung zum Konus versetzt  
- Bankett weist Ablagerungen auf

**KS199 - KS180:**  
- 14x leichte Inkrustation = Infiltration bei Rohrverbindung  
- Infiltration bei Schachtauslauf KS180 (45.20m)  
-> alle Verbindungen weisen Inkrustationen auf

**KS180:**  
- Durchlaufrinne ausgewaschen  
- Inkrustation bei Schachtauslauf E2  
- Inkrustation bei Schachtauslauf Auslauf

**KS187.2 - KS180:**  
- 2x leichte Kalkablagerungen bei Rohrverbindung  
- 1x s. Anschluss einragend  
- 1x s. Anschluss unvollständig eingebunden  
-> stark verkalkt = Infiltration

**KS187.2:**  
- Schachteinstieg fehlt  
-> keine Leiter vorhanden  
- leichte Inkrustation bei Schachtauslauf

**KS187:**  
- Schachteinstieg fehlt  
-> keine Leiter vorhanden

**KS186:**  
- Wurzeleinwuchs bei Schachtabdeckung

**KS186 - KS185:**  
- 1x s. Anschluss unvollständig eingebunden  
- leicht harte Ablagerungen im Sohlenbereich

**KS184 - KS185:**  
- leicht harte Ablagerungen im Sohlenbereich  
- 1x s. Anschluss einragend  
- 1x s. Anschluss unvollständig eingebunden  
- 1x fehlende Scherbe  
-> leichte Infiltration feststellbar

**KS183:**  
- Durchlaufrinne weist Ablagerungen auf  
- Fugen/Schachtröhre nicht verputzt = undicht und verkalkt  
- Kerbriss bei Schachtauslauf  
- Längsriss bei Schachtkonus

**KS183 - KS182:**  
- Längs- / Radialriss im Scheitelbereich  
- feiner Längsriss im Scheitelbereich

**KS184:**  
- Deckel ausgebrochen  
- Durchlaufrinne weist Ablagerungen auf

**KS182:**  
- Schachtröhre gerissen  
- Durchlaufrinne weist Ablagerungen auf

GEP Massnahme Nr. 14: Staukanal  
Dichtheitsprüfung und allfällige Muffensanierung  
DP nicht bestanden  
> voraussichtlich Linerrenovierung
