Gemeinde Hallwil

Bericht

Sanierung Gemeinschaftsleitung: Hallwil / Dürrenäsch

KS182 bis KS H27 Gebiet Spissi

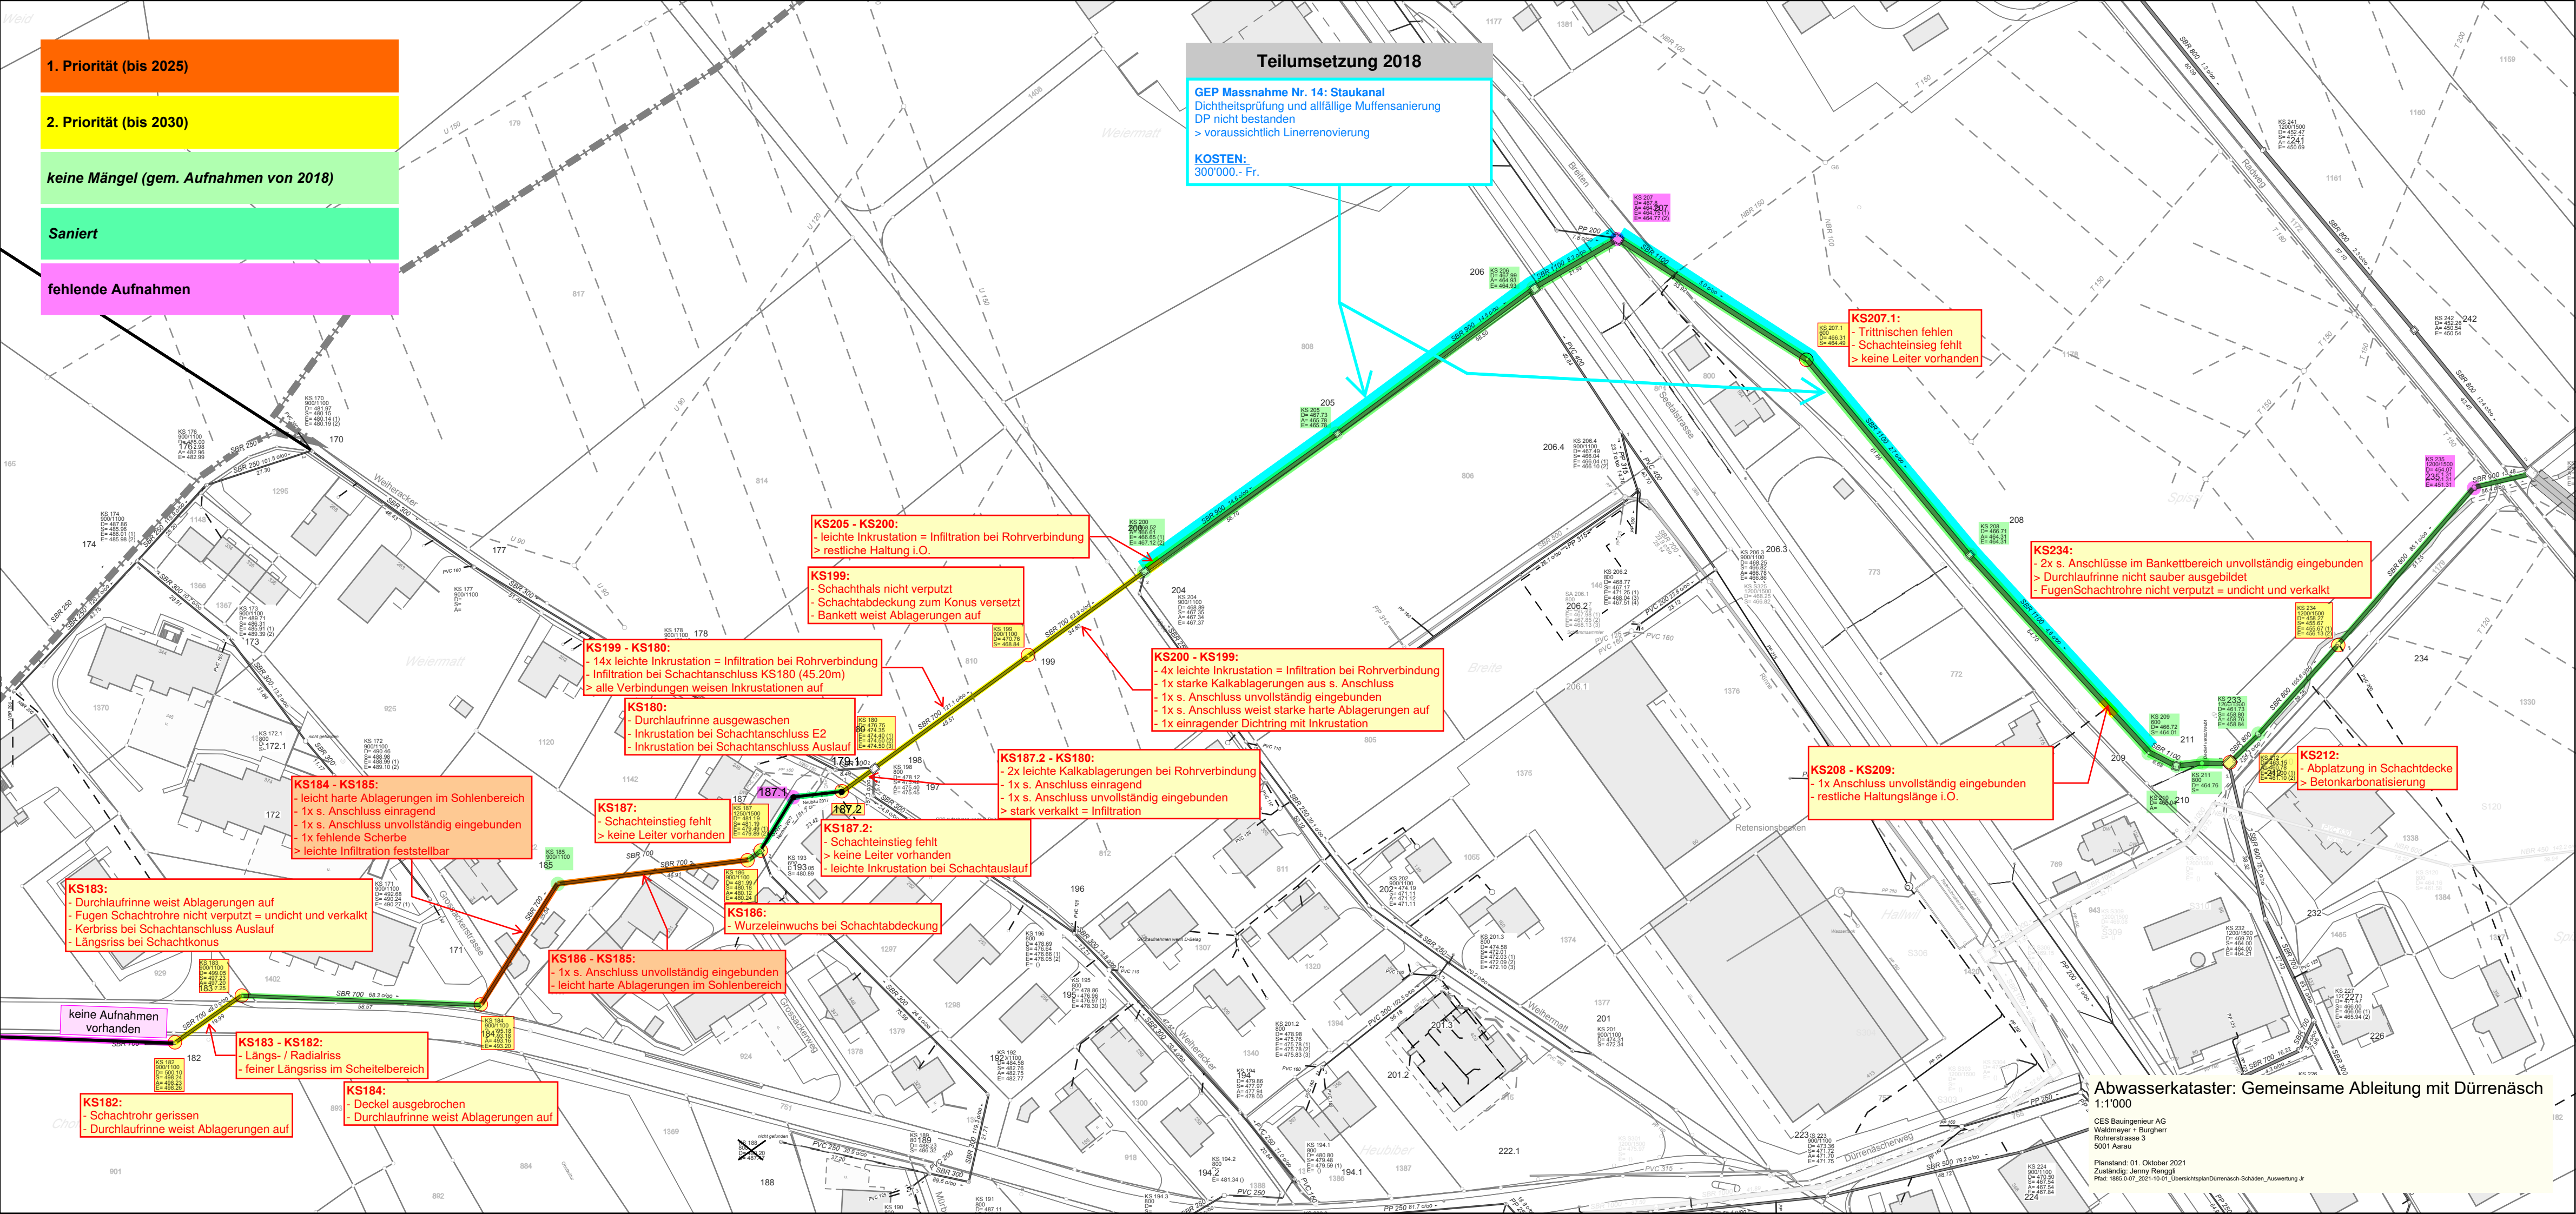
5.3 Übersichtsplan

KS207.1:
- Trittnischen fehlen
- Schachteinsieg fehlt
-> keine Leiter vorhanden

KS234:
- 2x s. Anschlüsse im Banktbereich unvollständig eingebunden
-> Durchlaufrinne nicht sauber ausgebildet
- Fugen/Schachtröhre nicht verputzt = undicht und verkalkt

KS200 - KS199:
- 4x leichte Inkrustation = Infiltration bei Rohrverbindung
- 1x starke Kalkablagerungen aus s. Anschluss
- 1x s. Anschluss unvollständig eingebunden
- 1x s. Anschluss weist starke harte Ablagerungen auf
- 1x einragender Dichtung mit Inkrustation

KS205 - KS200:
- leichte Inkrustation = Infiltration bei Rohrverbindung
-> restliche Haltung i.O.

KS199:
- Schachthals nicht verputzt
- Schachtabdeckung zum Konus versetzt
- Bankett weist Ablagerungen auf

KS199 - KS180:
- 14x leichte Inkrustation = Infiltration bei Rohrverbindung
- Infiltration bei Schachtauslauf KS180 (45.20m)
-> alle Verbindungen weisen Inkrustationen auf

KS180:
- Durchlaufrinne ausgewaschen
- Inkrustation bei Schachtauslauf E2
- Inkrustation bei Schachtauslauf

KS187.2 - KS180:
- 2x leichte Kalkablagerungen bei Rohrverbindung
- 1x s. Anschluss einragend
- 1x s. Anschluss unvollständig eingebunden
-> stark verkalkt = Infiltration

KS187.2:
- Schachteinstieg fehlt
-> keine Leiter vorhanden
- leichte Inkrustation bei Schachtauslauf

KS187:
- Schachteinstieg fehlt
-> keine Leiter vorhanden

KS186:
- Wurzeleinwuchs bei Schachtabdeckung

KS186 - KS185:
- 1x s. Anschluss unvollständig eingebunden
- leicht harte Ablagerungen im Sohlenbereich

KS184 - KS185:
- leicht harte Ablagerungen im Sohlenbereich
- 1x s. Anschluss einragend
- 1x s. Anschluss unvollständig eingebunden
- 1x fehlende Scherbe
-> leichte Infiltration feststellbar

KS183:
- Durchlaufrinne weist Ablagerungen auf
- Fugen/Schachtröhre nicht verputzt = undicht und verkalkt
- Kerbriss bei Schachtauslauf
- Längsriss bei Schachtkonus

KS183 - KS182:
- Längs- / Radialriss im Scheitelbereich
- feiner Längsriss im Scheitelbereich

KS184:
- Deckel ausgebrochen
- Durchlaufrinne weist Ablagerungen auf

KS182:
- Schachtröhre gerissen
- Durchlaufrinne weist Ablagerungen auf

KS208 - KS209:
- 1x Anschluss unvollständig eingebunden
- restliche Haltungslänge i.O.

KS212:
- Abplatzung in Schachtdecke
-> Betonkarbonatisierung

GEP Massnahme Nr. 14: Staukanal
Dichtheitsprüfung und allfällige Muffenreparierung
DP nicht bestanden
> voraussichtlich Linerrenovierung
